Méthodologie de réparation du SID

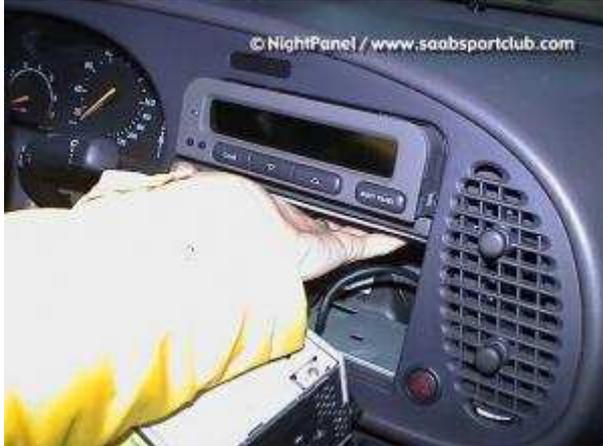
Passer par le trou de l'autoradio et pousser derrière le SID vers l'extérieur. Le SID est simplement clipsé.

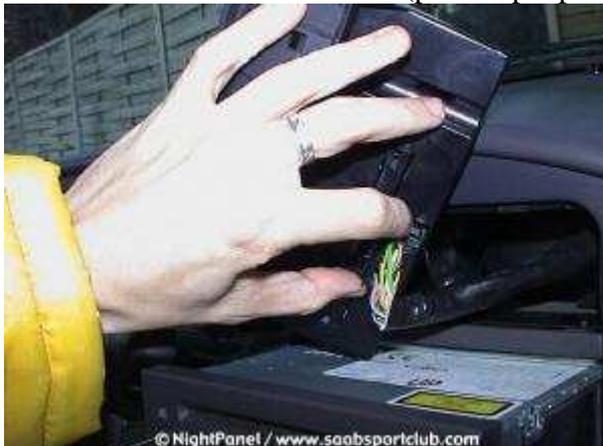
Débrancher le connecteur SID (petit clip à pousser sur le connecteur)

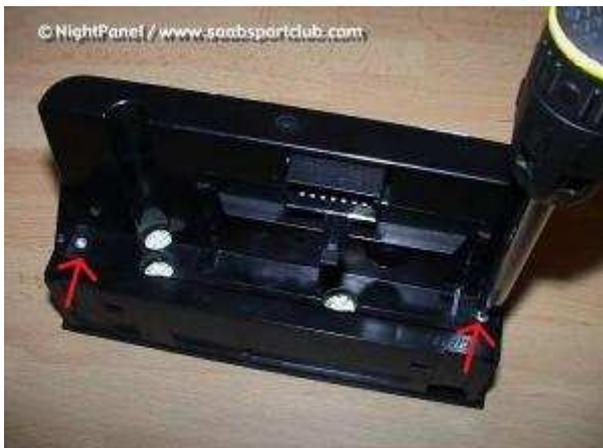
Dévisser les 2 vis étoilées à l'arrière du SID

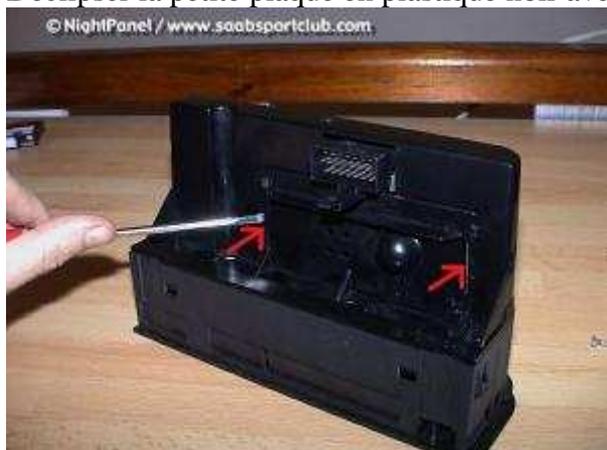
Déclipser la petite plaque en plastique noir avec un petit tournevis plat

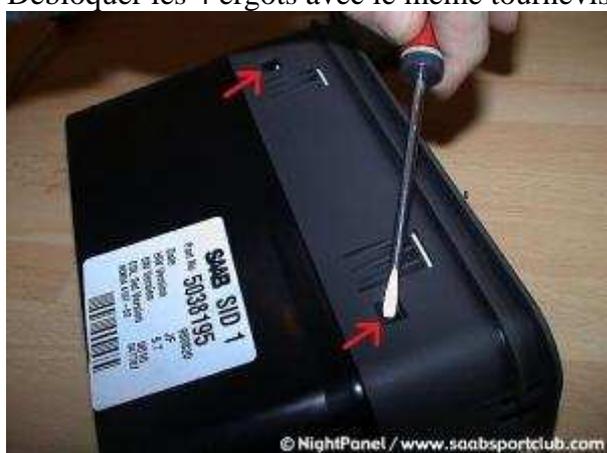
Débloquer les 4 ergots avec le même tournevis plat

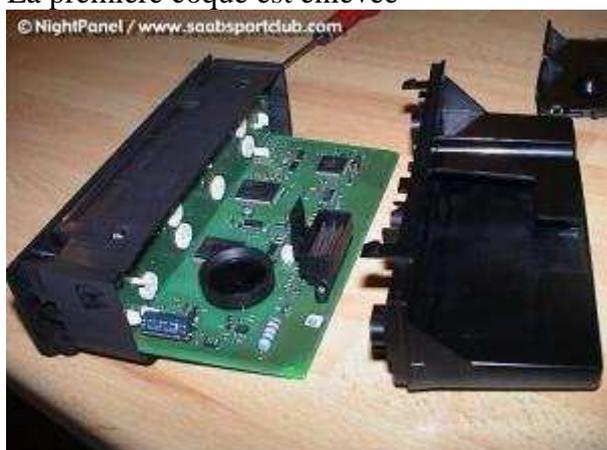
La première coque est enlevée

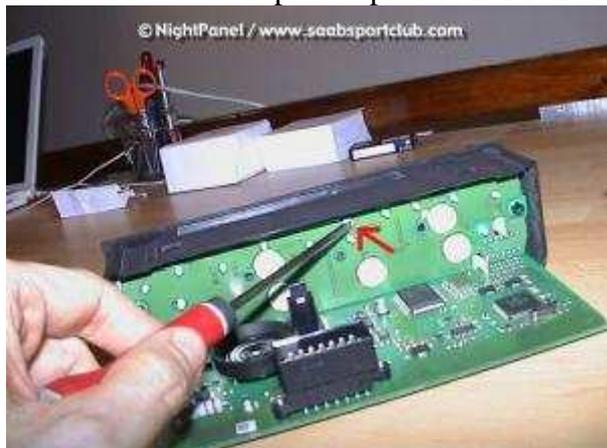
Dévisser la vis de la platine pour retirer l'ensemble plaque verte du boîtier

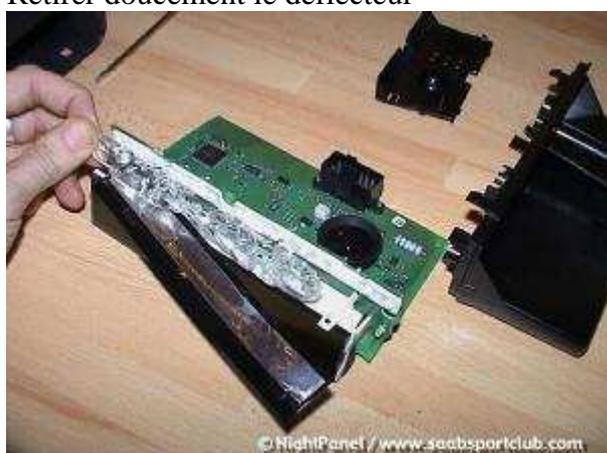
Retirer doucement le déflecteur

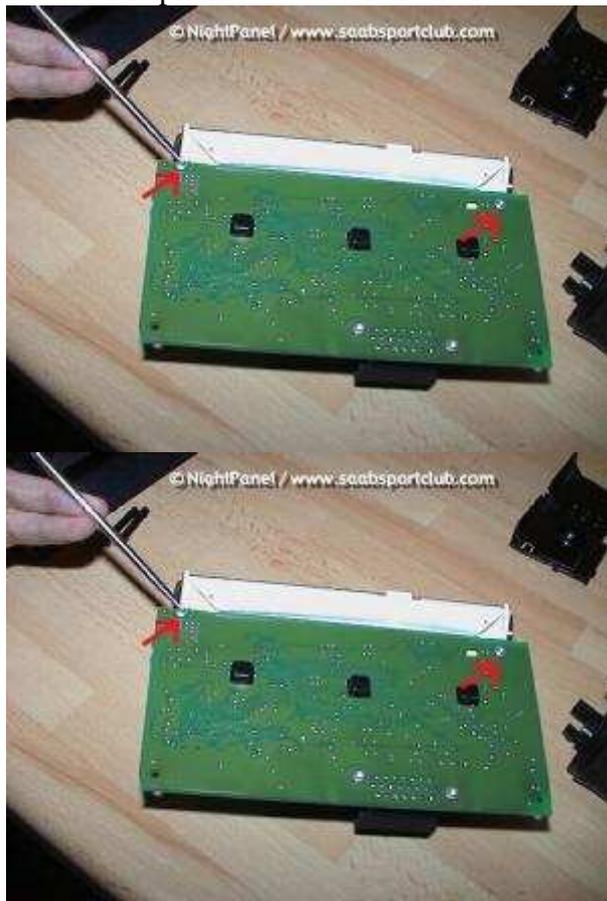
Dévisser la platine avec l'écran : 2 vis

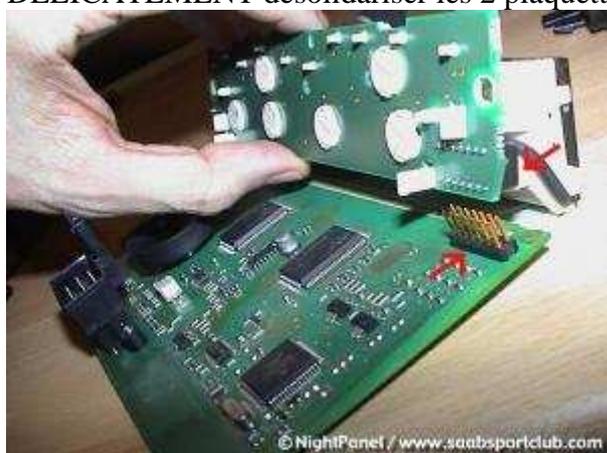
DELICATEMENT désolidariser les 2 plaquettes

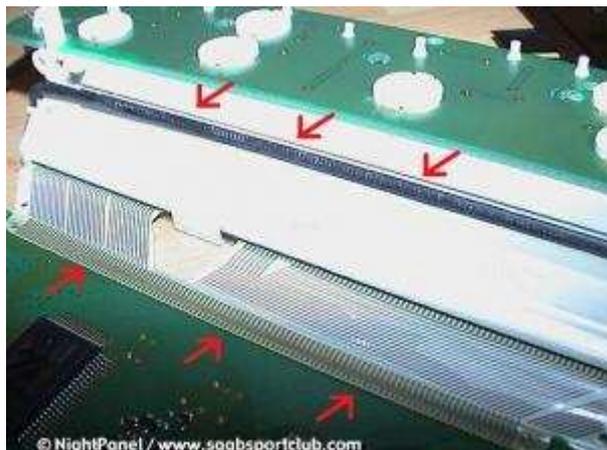
C'est lui le fautif, l'élastique noir qui a vieilli et ne presse plus assez sur la nappe de connecteur

Prenez un nouvel élastique et refaites-le même tour,
